Condensé du rapport d'essai

31 août 2023

Domaine de la Marinière, Panzoult (37)

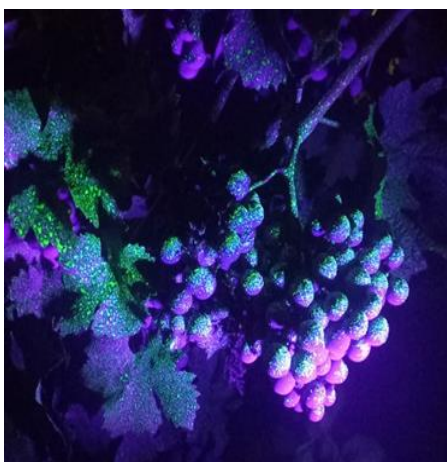
Figure 5 : Photos de grappes pulvérisées à la fluorescéine avec le pulvérisateur Bliss (1)

En parallèle un test avec un traceur fluorescent a été réalisé pour effectuer des observations visuelles de la qualité de pulvérisation et de la dérive de produit.
