Condensé du rapport d'essai

Juillet 2023

Domaine Fourrey, Chablis (89)

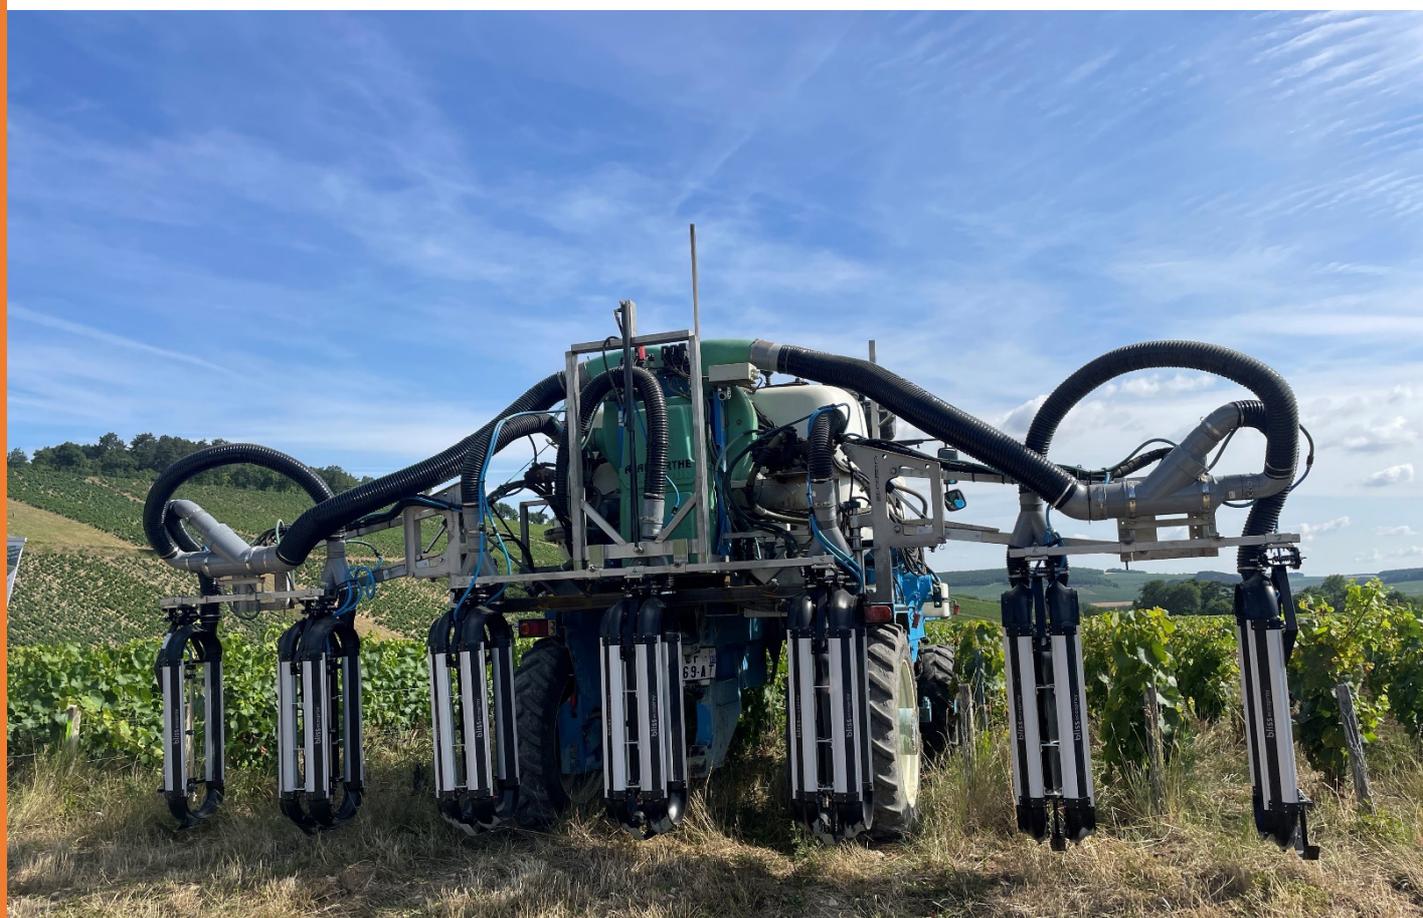
Pulvérisateur viticole équipé du Système BLISS à 3 niveaux de diffuseurs

Avec 5 descentes « doubles » et 2 descentes « simples » soit 6 rangs pulvérisés

Réglages : vitesse 5.5km/h / volume de bouillie 178l/ha / ALBUZ ATI 80-0050 lilas 80° utilisées à 5.5bar / 3 niveaux de buses à l'horizontal écartées de 33.5cm avec une première buse à environ 46cm du sol (bas de la descentes en moyenne à 30cm du sol).

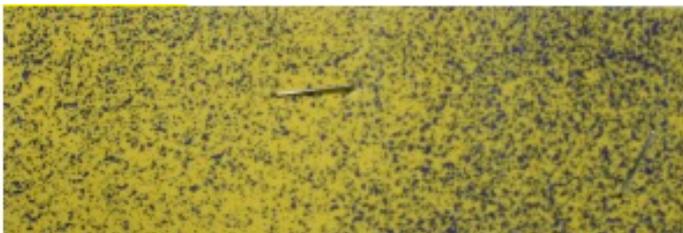
Face supérieure

Nombre d'impacts : 214 impacts /cm²
Taille moyenne des gouttes : 452 µm
Surface couverte : 34.3%

Figure 3 : PHS face supérieure Buse à turbulence (cône creux) ALBUZ ATI 80-0050 Lilas 5.5bar

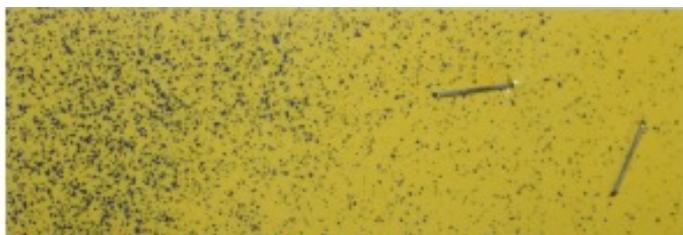
Face inférieure

Nombre d'impacts : 206 impacts /cm²
Taille moyenne des gouttes : 313 µm
Surface couverte : 15.8%

Figure 4 : PHS face inférieure Buse à turbulence (cône creux) ALBUZ ATI 80-0050 Lilas 5.5bar

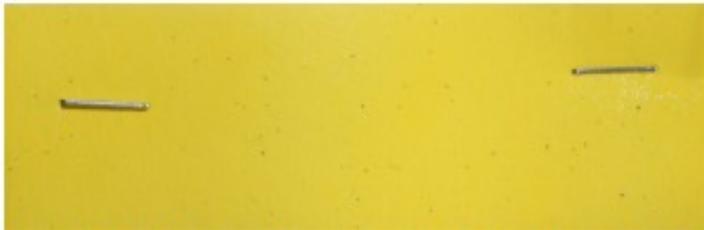
BLISS Ecospray :
0,05% de surface couverte

*Figure 6 : PHS air zone 130-230cm du sol situé à proximité immédiate de la zone pulvérisée.
Système BLISS 178l/ha / inter-rangs 1.00 m.
0.05% de la surface couverte ; 5 impacts/cm² ; 108µm de diamètre*

Les **pertes dans l'air** à proximité immédiate de la zone pulvérisée (inter-rangs et rangs adossés à la zone pulvérisée) sont d'une manière générale **beaucoup moins importantes**.

Pour l'appareil testé, elles sont quasiment nulles.

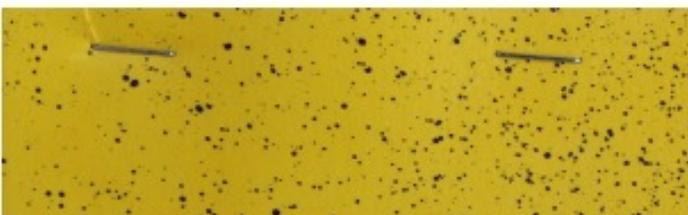
Face par face pneumatique :
3,5% de surface couverte
→ x70 par rapport à BLISS Ecospray

*Figure 7 : PHS air zone 130-230cm du sol situé à proximité immédiate de la zone pulvérisée.
Appareil pneumatique face par face avec descentes dans le rang 180l/ha / inter-rangs 1.00 m.
3.5% de la surface couverte ; 52 impacts/cm² ; 292µm de diamètre*

Ces pertes dans l'air sont **bien en deçà des données relevées en pleine végétation pour les appareils pneumatiques utilisés comme référence** pour lesquels on observe un **gradient depuis 130cm du sol jusqu'à 230cm** (en moyenne 3.9% de la surface des PHS couverte et 64 impacts /cm² ; 17% de la surface couverte jusqu'à 145cm du sol).
